## ● 20年以上の高圧機器は更新をお勧めします

維持費のかかる直流電源盤を撤去して安全操作の確保のためにOCBをVCBに更新しました

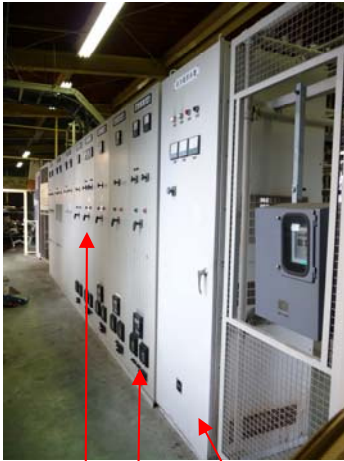
改修前 (OCB+OCR,DGR+直流電源盤)
